Sanierung eines Kulturdenkmals

Rathaus Burgkunstadt in seiner ursprünglichen Form wiederhergestellt

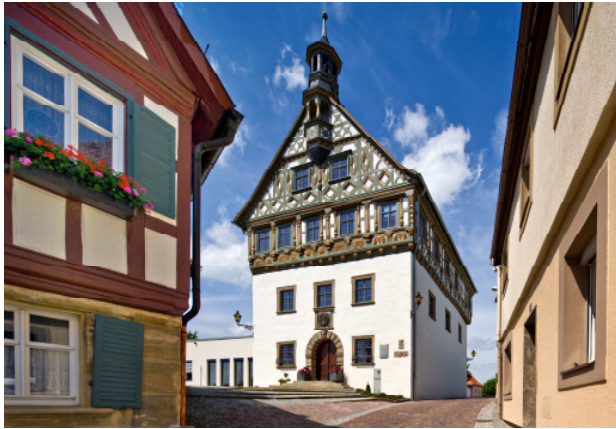
Foto 2010_10

Die Sanierung erforderte von allen am Bau beteiligten viel Sachverstand und Liebe zum Detail.

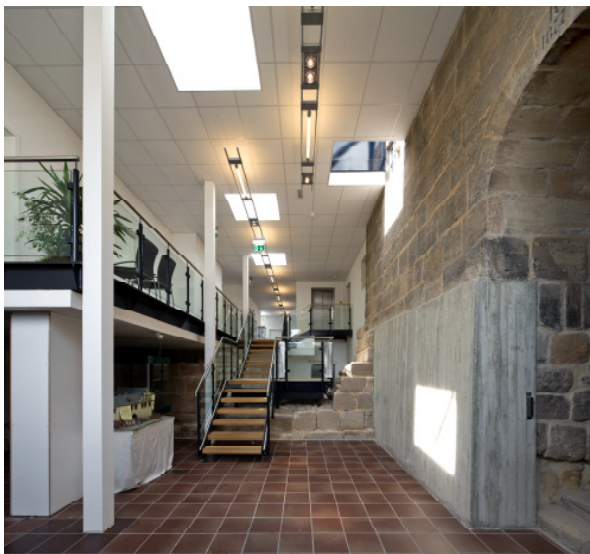
Foto 2010_19

Die Gestaltung des offenen Verbindungsbaus mit dem Treppenhaus orientiert sich trotz Eigenständigkeit am Altbau.

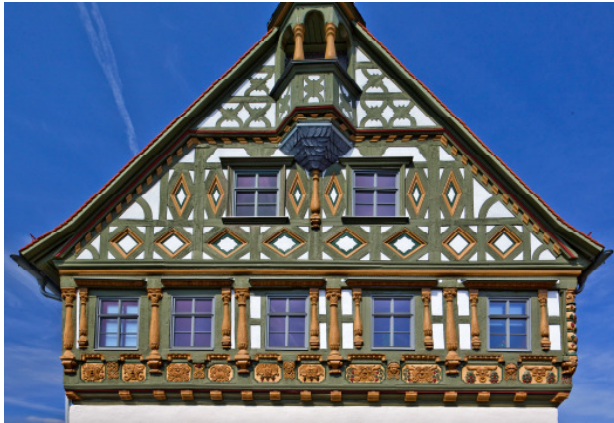
Foto 2010_3

Der Fachwerkbau wurde unter konsequenter Beachtung denkmalpflegerischer Vorgaben von Grund auf renoviert und instand gesetzt.

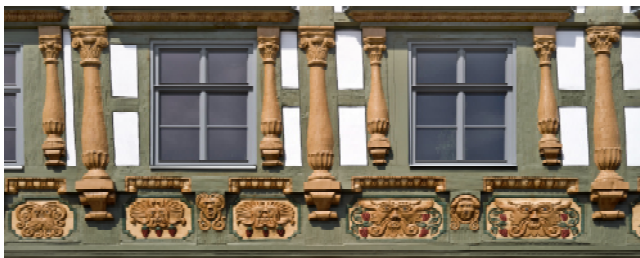
Foto 2010_8

Die originale Farbigkeit wurde durch eine restauratorische Befunduntersuchung erforscht.

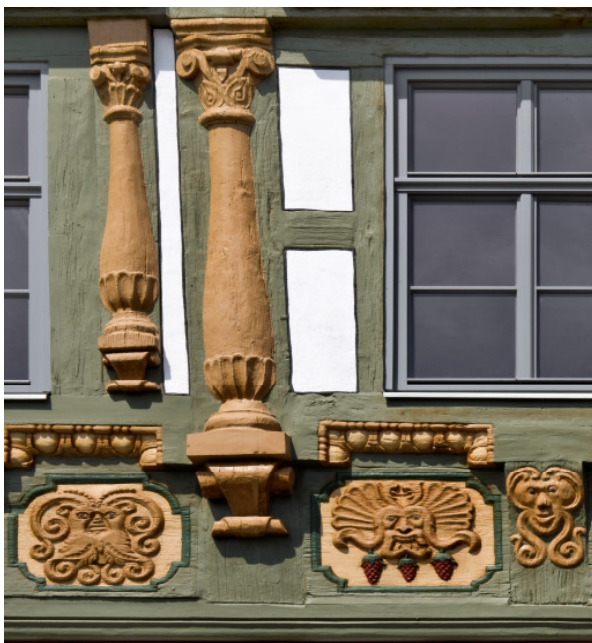
Foto 2010_9

Die wiederhergestellte Farbigkeit ist kräftig aber nicht bunt. Sie lebt aus dem Kontrast von Holz und Gefach und lässt die beeindruckenden Holzschnitzarbeiten wunderbar zur Geltung kommen.

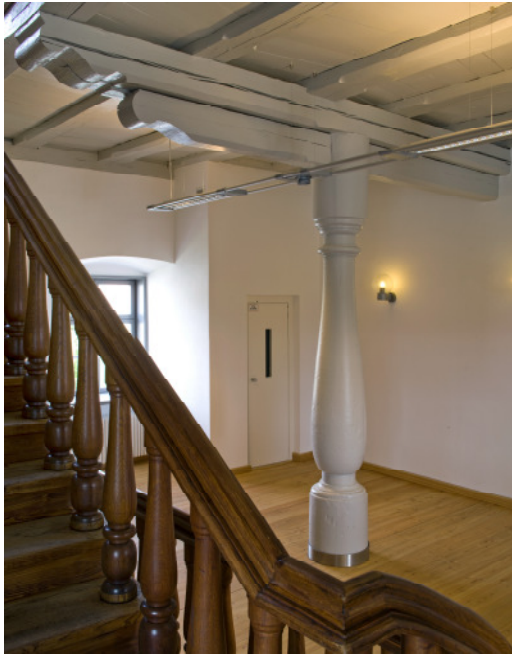
Foto 2010_14

Ziel der denkmalgerechten Sanierung und des Umbaus war es, das Fachwerkrathaus als bedeutendes Kulturdenkmal zu erhalten und dessen Wertigkeit zu betonen.
